La Conservazione Programmata nello spazio comune Retico

L'attività in corso sulla chiesa di S. Romerio – Brusio.

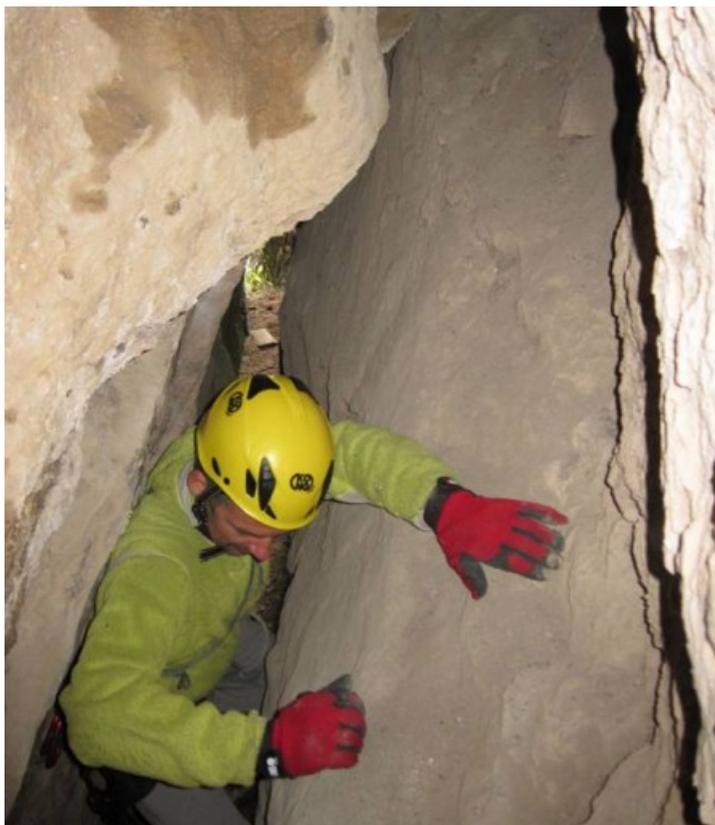
Esplorazione del masso roccioso – © Fondazione di Sviluppo Locale di Sondrio

E' stato dapprima effettuato il rilievo geometrico della chiesa, utilizzando strumenti ad alto valore tecnologico quali il laser scanner, per ottenere una assoluta precisione metrica, ed un drone telecomandato, per consentire l'ispezione da punti di vista altrimenti non raggiungibili. Per ottenere una visione completa della situazione statica della chiesa è stato anche necessario esplorare i meandri delle fessure che attraversano il masso roccioso su cui è impostato l'edificio e sbucano fin nel pavimento della cripta. All'interno dell'edificio sono stati inoltre installati avanzati strumenti di monitoraggio per controllare i cedimenti strutturali ed anche, con il supporto del Politecnico di Milano, Partner del progetto, sono state posizionate sonde termigrometriche che consentono di misurare il microclima interno ed esterno. *"Nel caso di un edificio sacro ubicato in condizioni ambientali così estreme, il controllo dei parametri di temperatura e di umidità costituisce un fattore cruciale per la conservazione delle decorazioni parietali che potrebbero essere rinvenute al di sotto degli intonaci attuali"* dichiara **l'Arch. Evaristo Zanolari**, progettista per la parte architettonica.

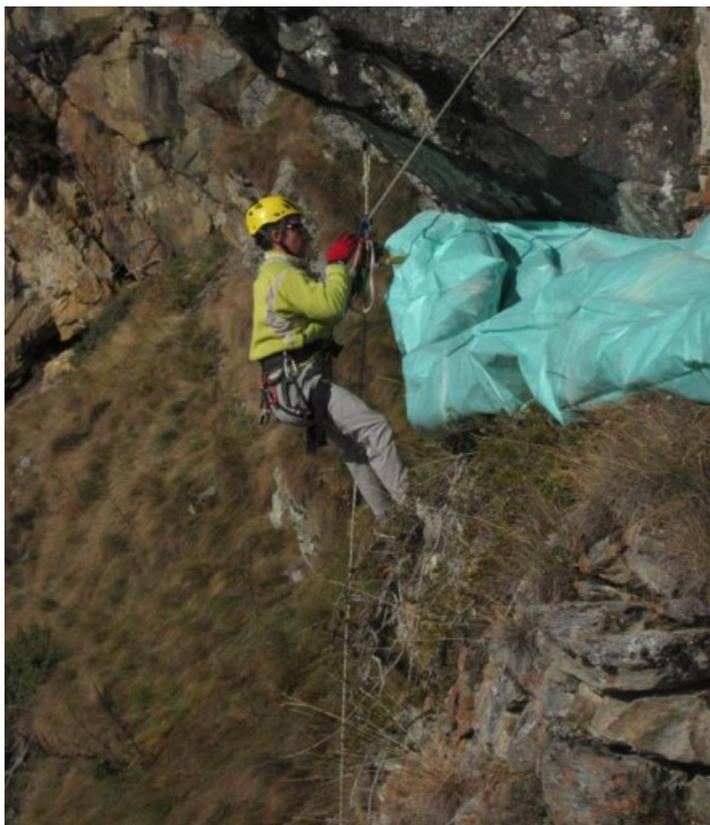
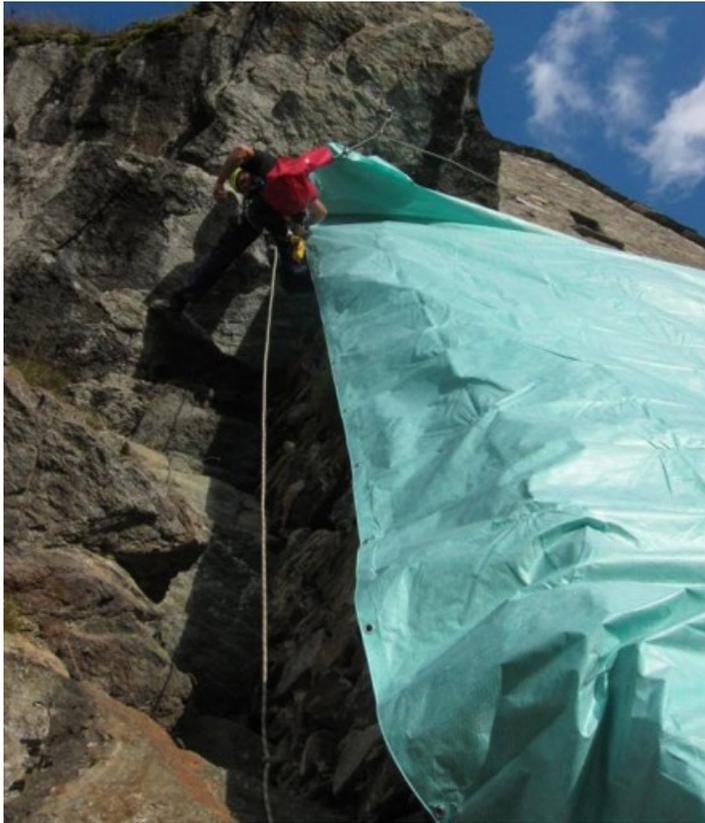
Posizionamento del telo – © Fondazione di Sviluppo Locale di Sondrio

E' stato quindi necessario intervenire su quella che appare la principale tra le cause di tale dissesto, ovvero l'infiltrazione di acqua piovana e di scioglimento della neve che, con i cicli invernali di gelo e disgelo, disgrega il muro lentamente ma inesorabilmente. Di qui l'intervento di posizionamento del telone che protegge il muro limitando il progredire del danno.

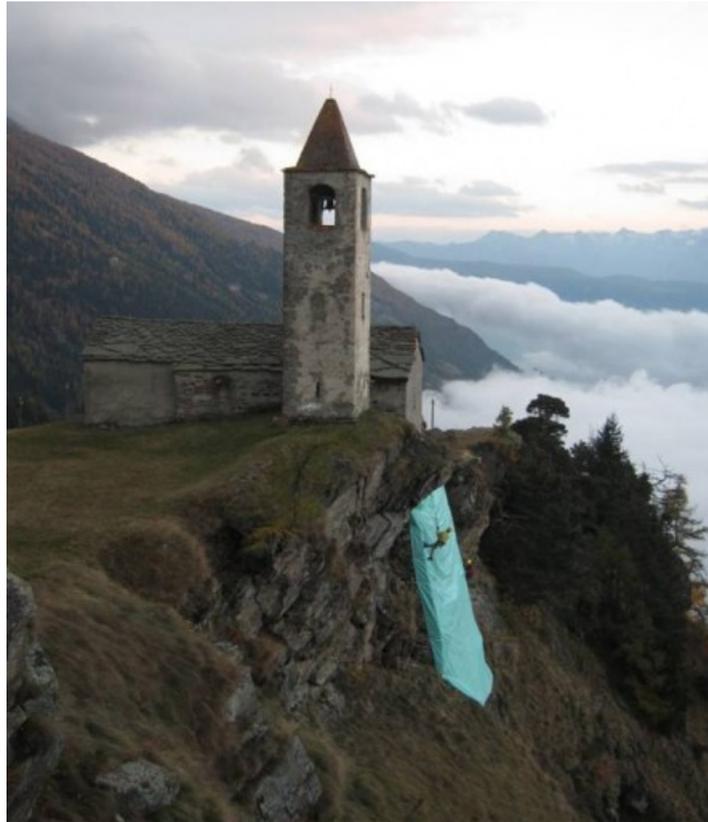
Al termine dell'intervento – © Fondazione di Sviluppo Locale di Sondrio

Quanto finora svolto costituisce solo il primo, peraltro necessario, passo per pervenire al recupero complessivo della chiesa: occorrerà procedere poi con la progettazione, il reperimento dei fondi e l'esecuzione dell'intervento di consolidamento definitivo del contrafforte.
