Impermeabile verde per proteggere chiesa di San Romerio

Intervento urgente per la sicurezza dell'opera – Foto spettacolari

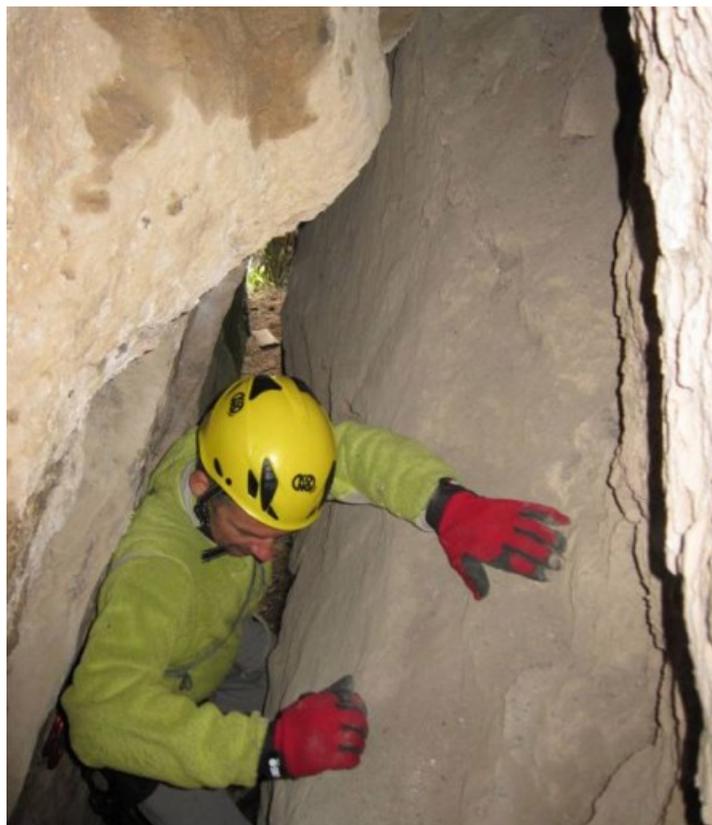
Esplorazione del masso roccioso – © Fondazione di Sviluppo Locale di Sondrio

Dai rilievi dettagliati alla chiesa di San Romerio mediante [laser-scanner](#), dalle esplorazioni interne nelle fessure della roccia sottostante e dalle osservazioni esterne grazie all'utilizzo di un [drone radiocomandato](#), i tecnici che si dedicano alla supervisione dell'opera, unitamente ai consulenti del servizio monumenti, hanno constatato un problema nel contrafforte in

muratura sottostante la chiesa. La criticità è dovuta al lento e inesorabile lavoro dell'acqua piovana, e del gelo e disgelo dell'acqua che si infiltra nelle insenature dietro il contrafforte, causando la rottura della roccia e la conseguente fuoriuscita e caduta di sassi. Quindi è stato necessario un intervento immediato (approvato recentemente dalla seduta del Consiglio del Comune di Brusio) per cercare di limitare i danni.

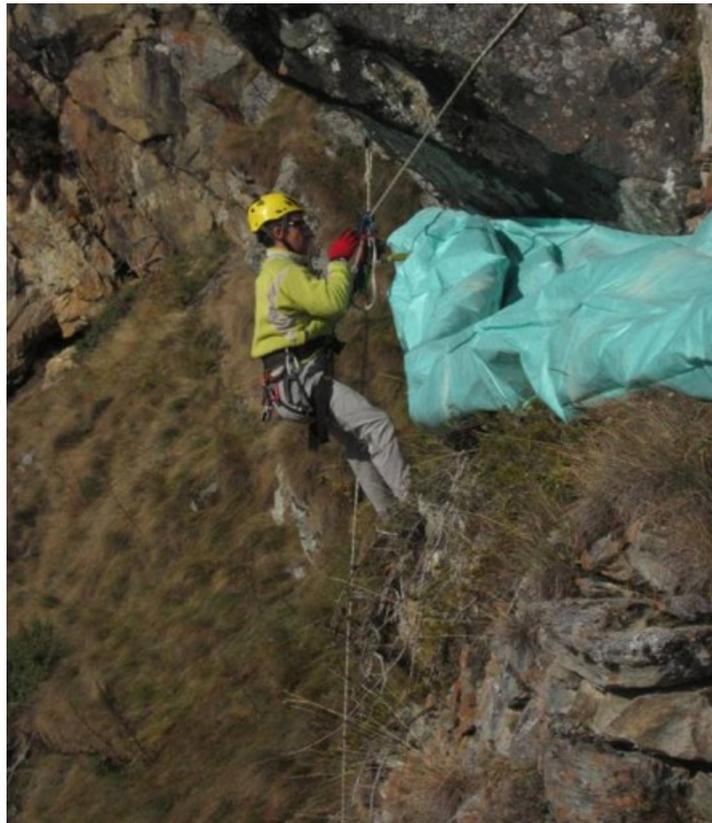
Posizionamento del telo – © Fondazione di Sviluppo Locale di Sondrio

Lunedì 28 ottobre 2013 una squadra di esperti rocciatori ha così fissato sulla parete di roccia un telone di protezione verde impermeabile che impedisce all'acqua di infilarsi dietro il contrafforte garantendo una maggiore stabilità del sostegno e la minore erosione della massa rocciosa.

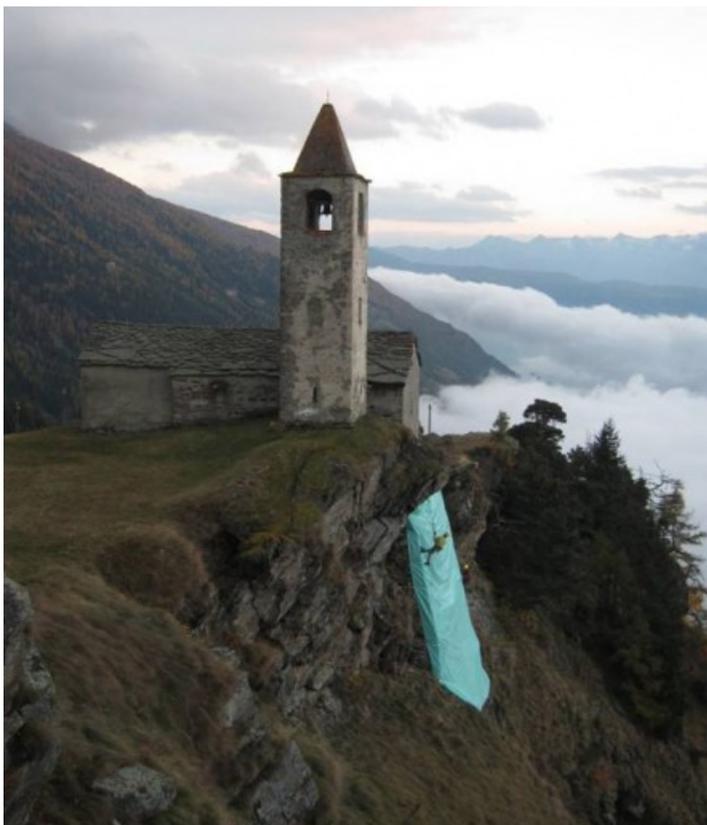
Al termine dell'intervento - © Fondazione di Sviluppo Locale di Sondrio

Queste informazioni le abbiamo ricevute da Dario Foppoli, responsabile sul tema per la Fondazione Sviluppo Locale di Sondrio, il quale ci conferma che il posizionamento del telone è una misura urgente, ma che nel corso dell'inverno verrà sviluppato il progetto per la messa in sicurezza definitiva del contrafforte. Inoltre il monitoraggio, sia quello strutturale sul movimento del suolo, che quello strettamente correlato alle variazioni delle temperature e dell'umidità, continuerà fino a novembre del prossimo anno. Grazie ai dati raccolti sarà possibile decidere, assieme agli altri partner coinvolti, sulle procedure di restauro, di consolidamento e manutenzione della chiesa.
